Presidenza del Consiglio dei Ministri  
DIPARTIMENTO DELLA PROTEZIONE CIVILE

## SCHEDA PER IL RILIEVO DEL DANNO AI BENI CULTURALI - PALAZZI

**MODELLO B - DP**

## ABACO DEI MECCANISMI DI COLLASSO DEI PALAZZI

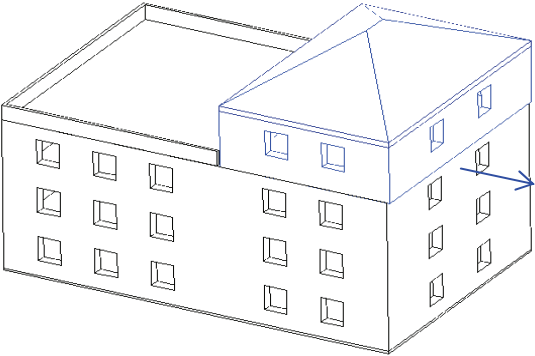
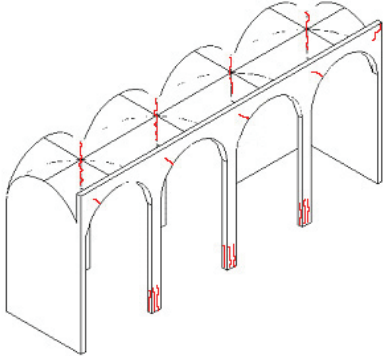
| <p><b>M8. SCORRIMENTO DI PIANO</b></p> | <p><b>M9. DANNO AI PORTICATI/ LOGGE</b></p> |

| TIPOLOGIA | n | CODICE | MECCANISMO | |
|---|---|---|---|---|
| PORTICATI / LOGGE | <input type="checkbox"/> | <b>M9</b> | <input type="checkbox"/> | DANNO AI PORTICATI / LOGGE |

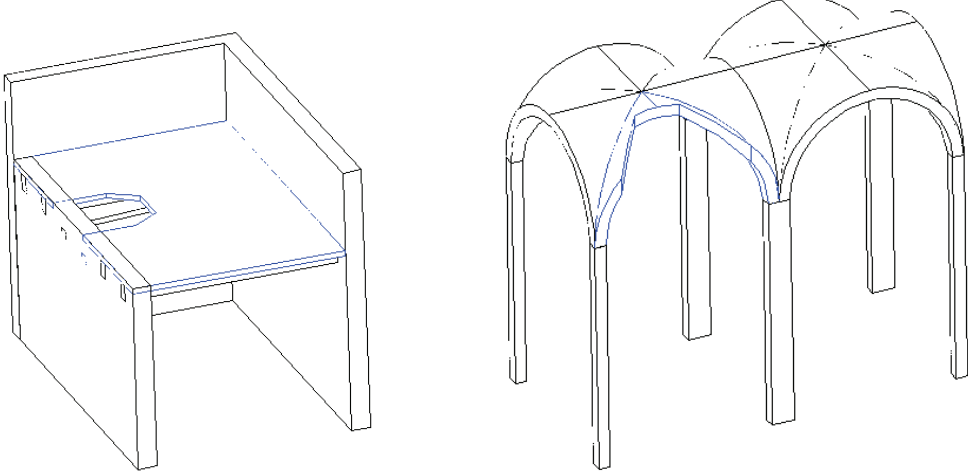
| <p><b>M11. COLLASSI LOCALI DELL'IMPALCATO O DELLA VOLTA</b></p> | |

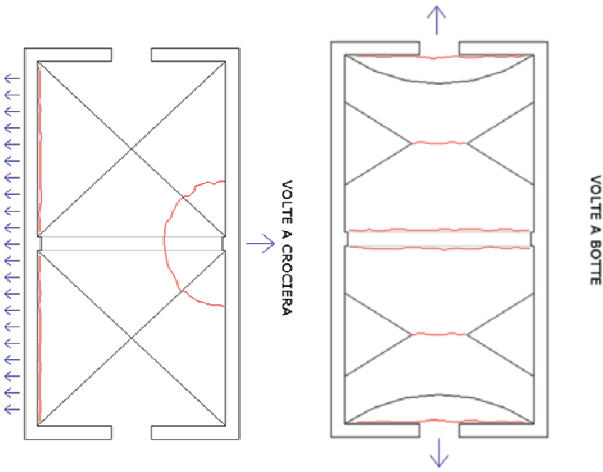
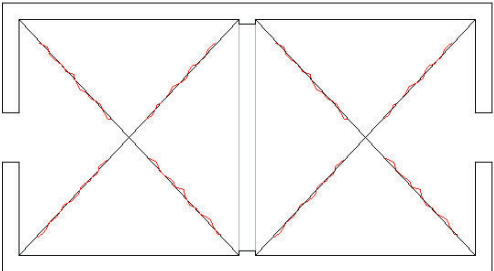
| <p><b>M12. DANNO ALLE VOLTE PER ROTAZIONE DELLE IMPOSTE</b></p> <p>VOLTE A CROCIERA</p> <p>VOLTE A BOTTE</p> | <p><b>M13. DANNO ALLE VOLTE PER DEFORMAZIONE DI PIANO</b></p> <p>VOLTE A PADIGLIONE</p> |

| TIPOLOGIA | n | CODICE | MECCANISMO | |
|---|---|---|---|---|
| | | <b>M12</b> | <input type="checkbox"/> | DANNO ALLE VOLTE PER ROTAZIONE DELLE IMPOSTE |
| | | <b>M13</b> | <input type="checkbox"/> | DANNO ALLE VOLTE PER DEFORMAZIONE DI PIANO |

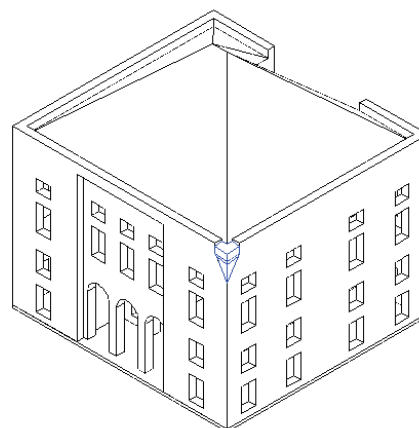
#### M17. RIBALTAMENTO DELLE FASCE SOTTOTETTO E DEL TIMPANO

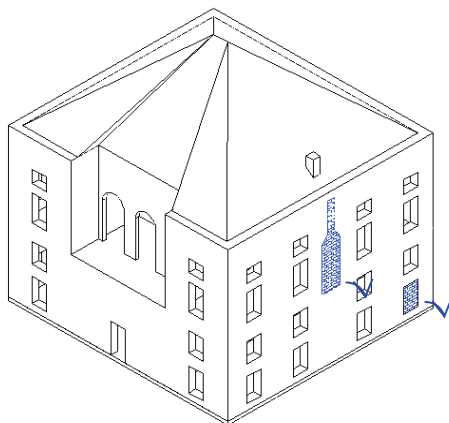
**M19. COLLASSI LOCALI PER IRREGOLARITA' COSTRUTTIVE E DEL MATERIALE**

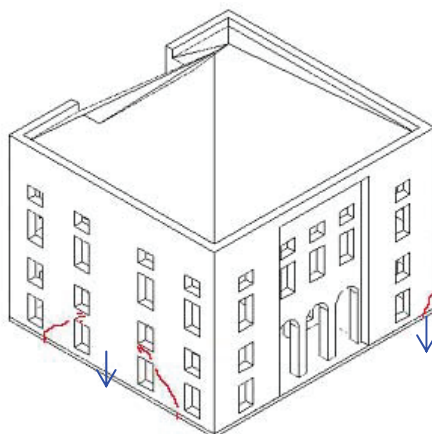
**M22. CEDIMENTO DI FONDAZIONI**
