COMUNE DI BACOLI
 Città Metropolitana di Napoli

Piano Strutturale
Quadro conoscitivo
Il sistema naturale ed ambientale
Quadro geologico

QCO.
03

urBA₂₀₂₁
PIANO URBANISTICO COMUNALE

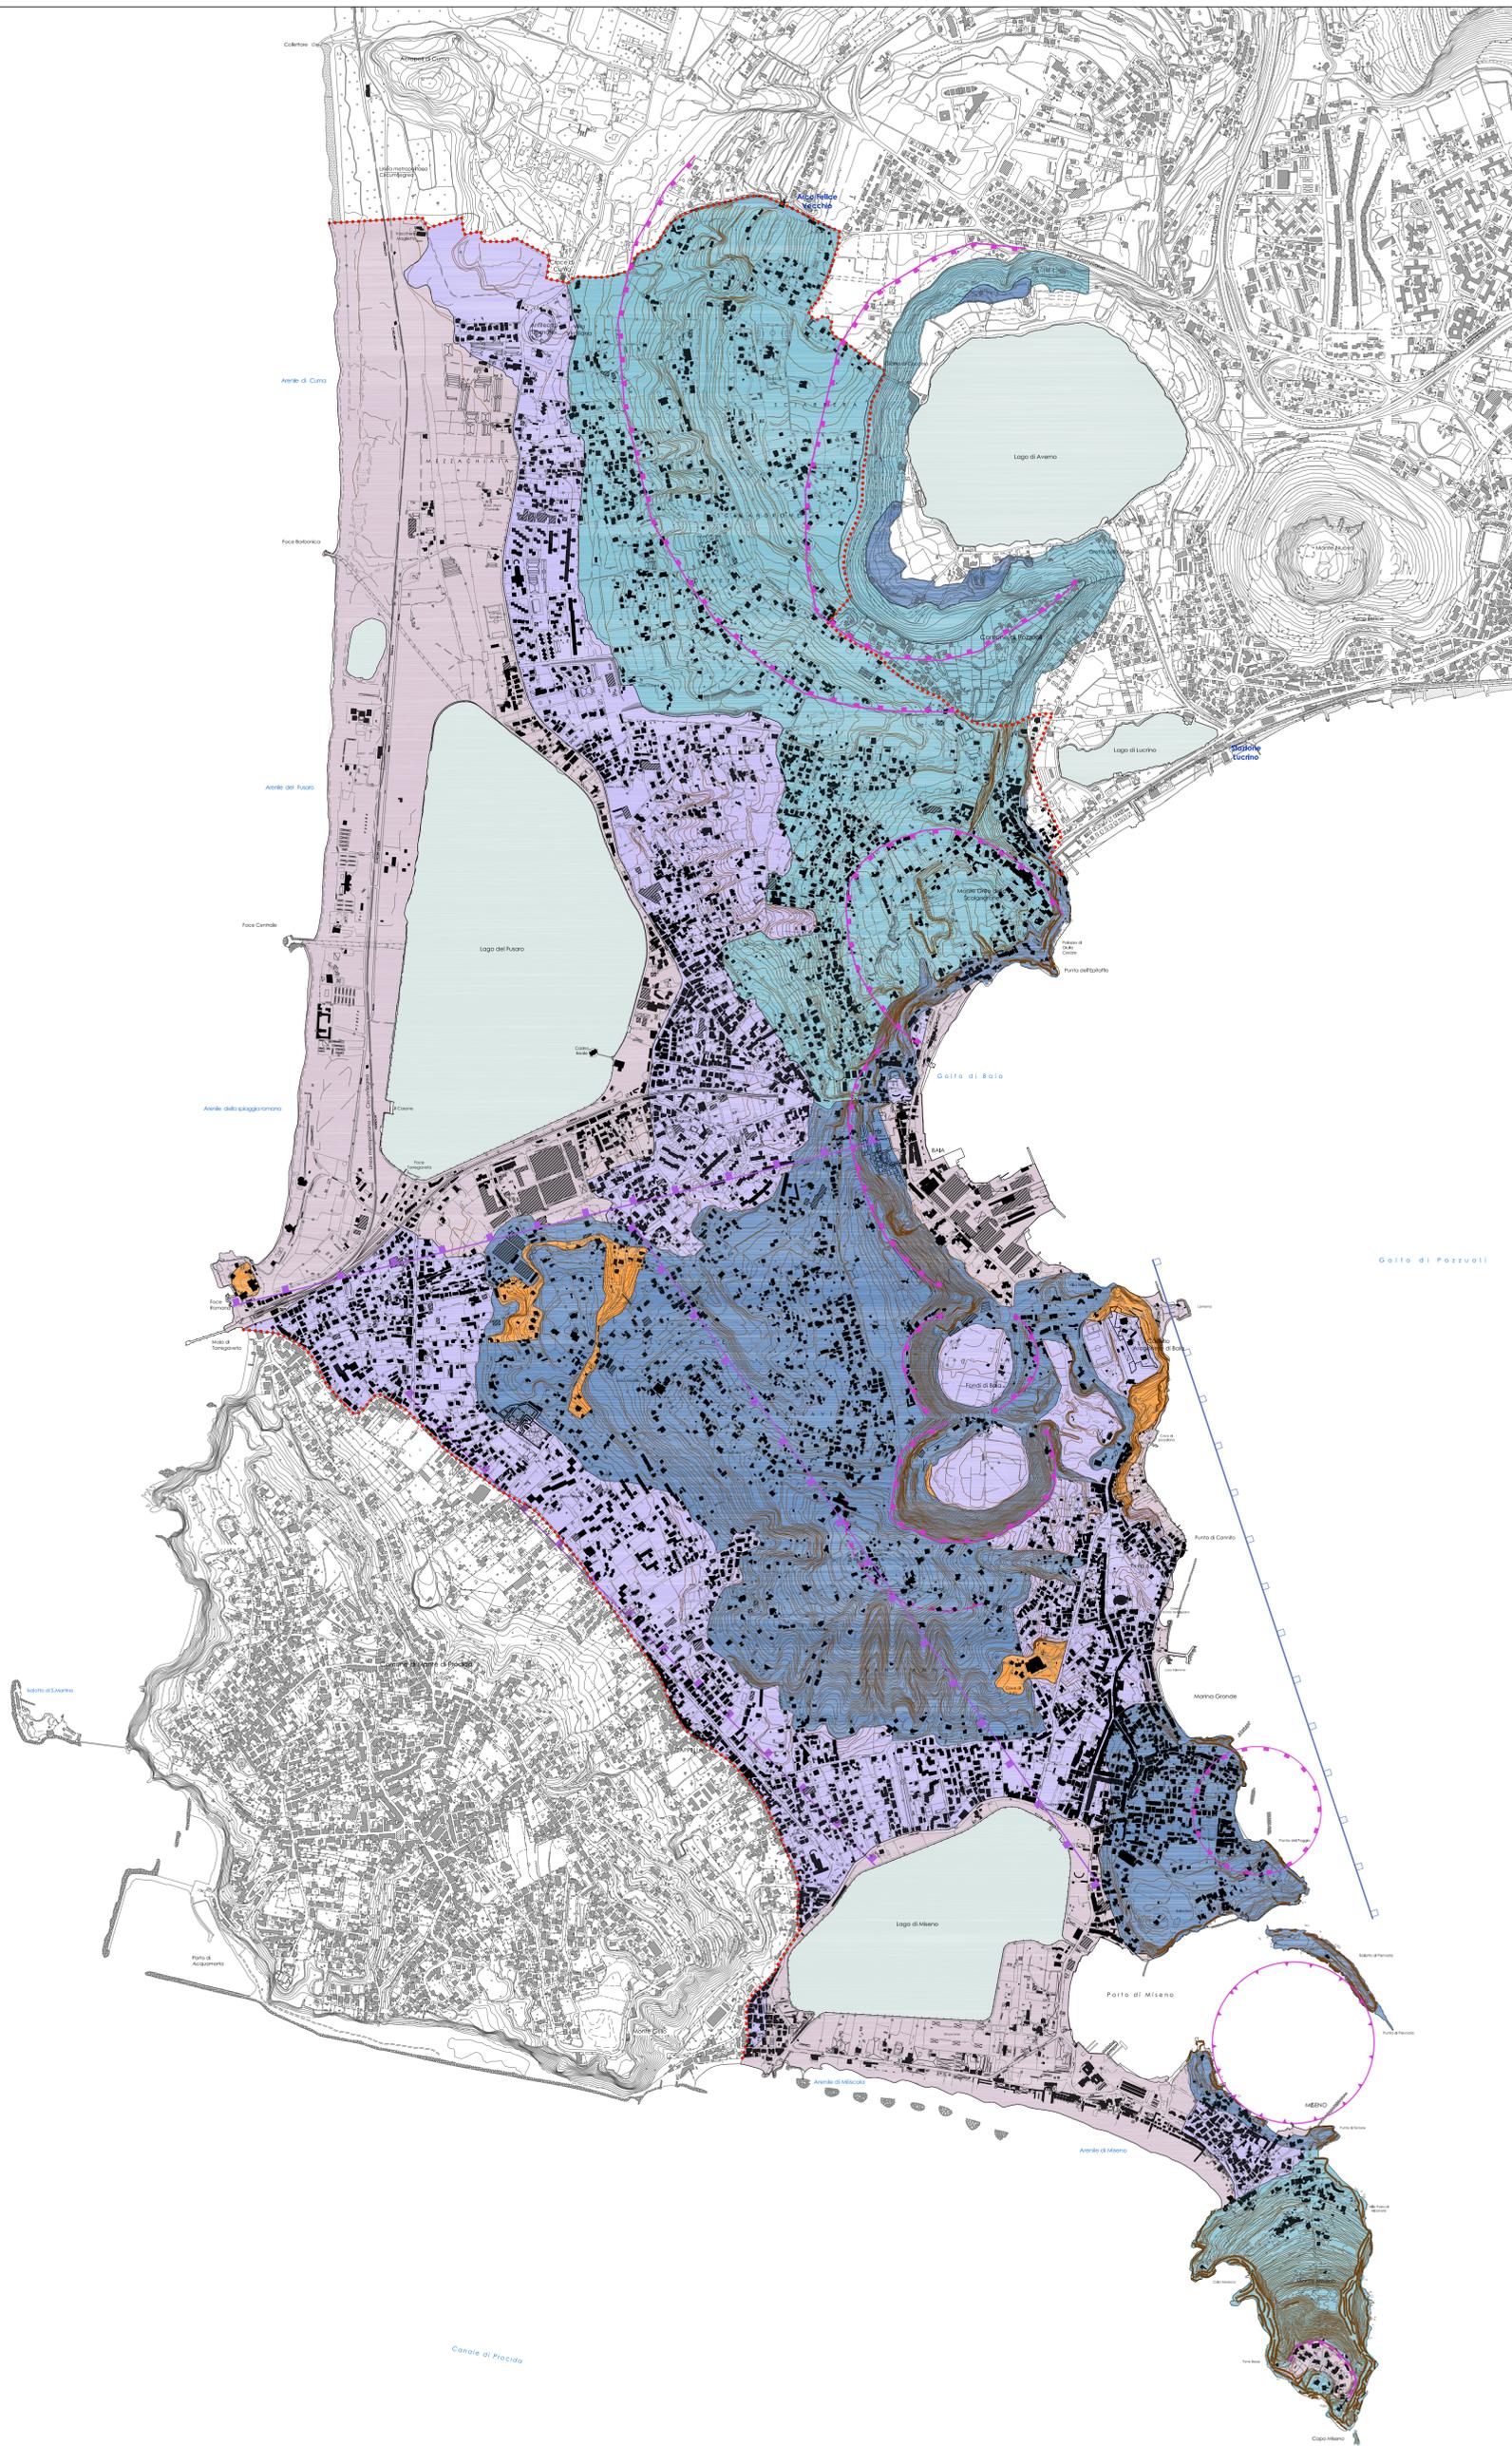
- Coltre colluviale costituita da sabbie grossolane e livelli pomicei in giacitura secondaria
- Piroclastiti rimaneggiate sabbiose-fini, e/o lenti torbose, sabbie fini di spiaggia e di cordoni dunali di sbarramento lacustri
- Prodotti dei vulcani compresi nell'intervallo cronologico 5.000 - 3.700 anni
- Prodotti dei vulcani compresi nell'intervallo cronologico 13.000 - 5.000 anni
- Tufo giallo napoletano (Età 14.900 +/- 400)

Rielaborazione dalle Indagini geologiche e sismiche, a cura di GIA Consulting srl - Napoli (Preso d'atto del comune di Bacoli con Determina n. 135 del 21.02.2020), finalizzata alla verifica della pianificazione e/o alla conoscenza del territorio.

Base cartografica: Aerofotogrammetria Comune di Bacoli 2012 (collaudo 2013)
 fogli 1:4000, cui si rinvia per la simbologia, uniti per la rappresentazione in scala 1:10000.
 L'equidistanza fra le curve di livello è di 2 metri (per le curve direttrici 10 metri). L'altimetria espressa in metri è riferita al livello medio del mare (mareografo di Genova). Le coordinate geografiche sono riferite all'ellissoide internazionale con orientamento medio europeo (E.D. 1950), le coordinate piane sono nel sistema Gauss-Boaga.
